# UNIVERSIDAD DE CUENCA

## **“EVALUACIÓN DE LA CONDICIÓN DEL PAVIMENTO DEL SECTOR EL VALLE Y SU MARCO SOSTENIBLE”**

Trabajo de Titulación previo a la  
obtención del Título de Ingeniero  
Civil

CUENCA – ECUADOR

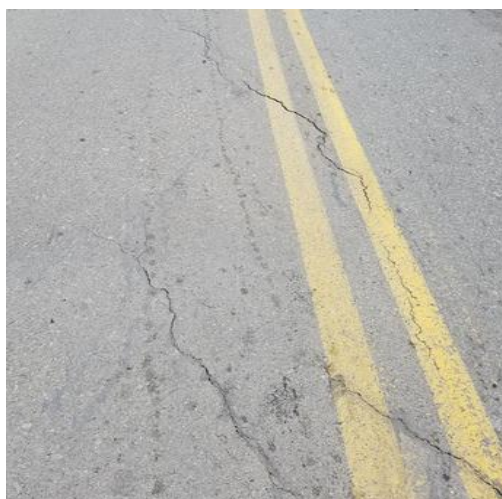
### **CALLE F1**

*Grietas Longitudinales y Transversales*

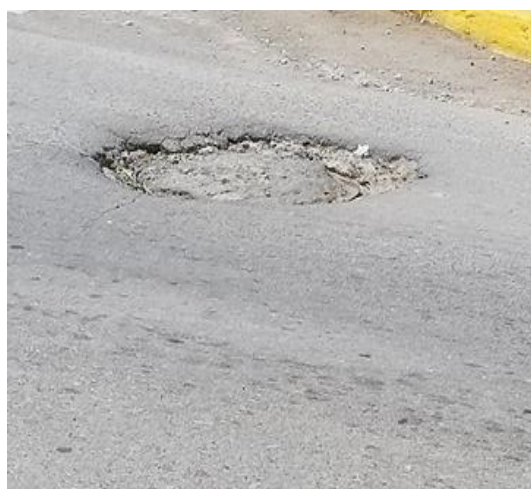
*Hueco*

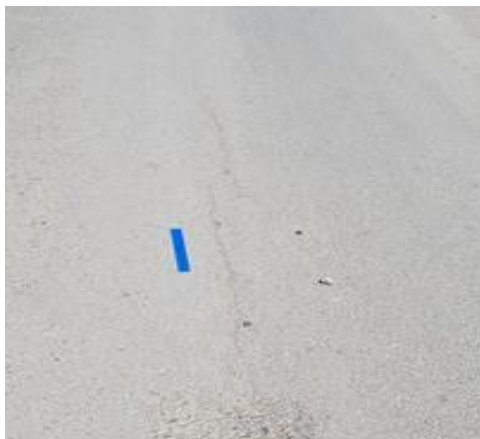
*Grietas longitudinales y transversales*

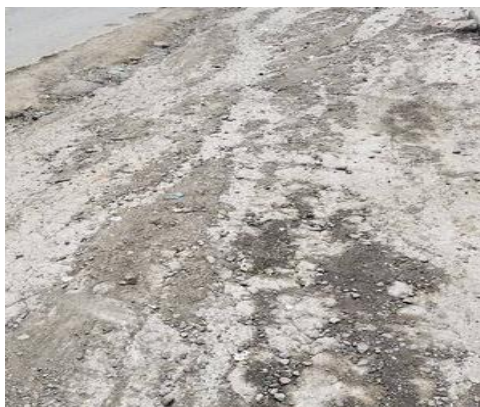
### **CALLE F3**

*Desprendimiento de Agregados*

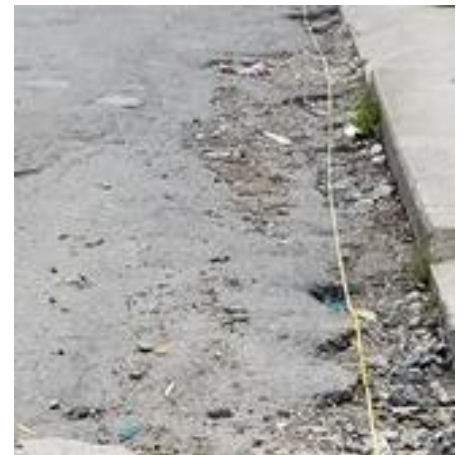
*Grieta de Borde*

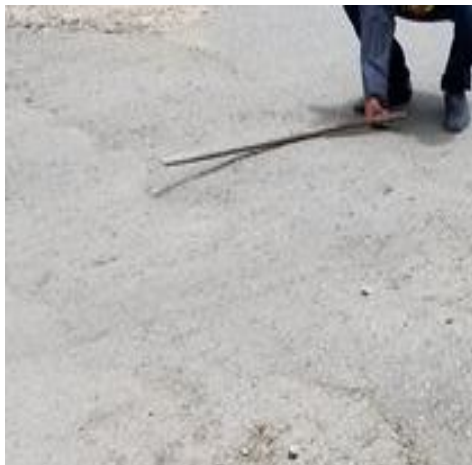
*Depresión*

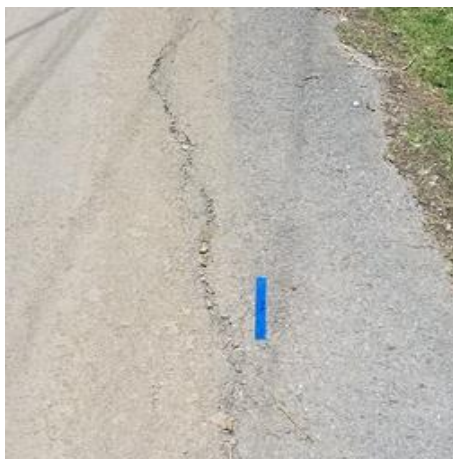
*Grieta Longitudinal*

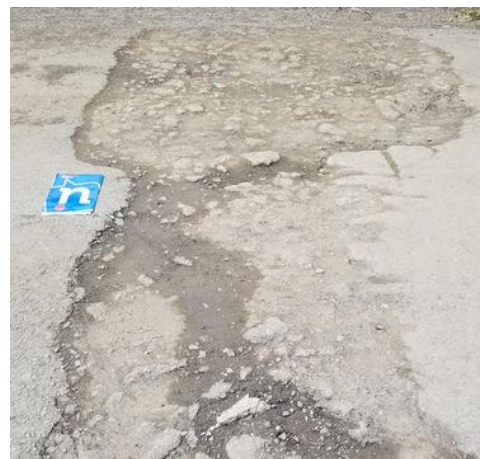
*Pulimiento de Agregados*

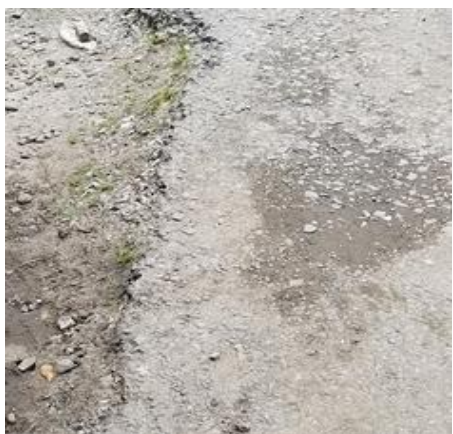
*Grieta de Borde*

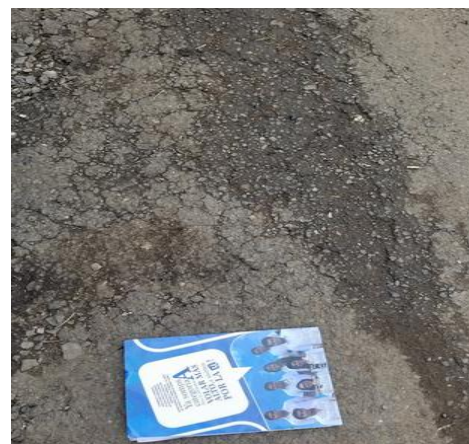
*Piel de Cocodrilo*

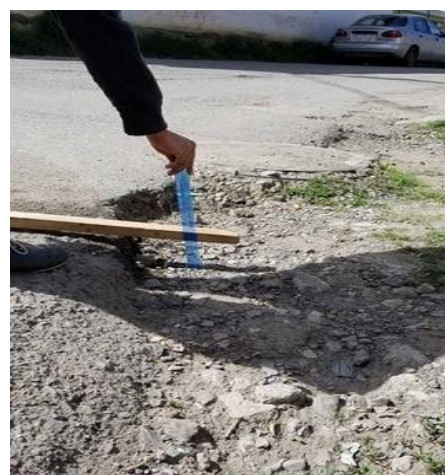
*Grieta de Borde*

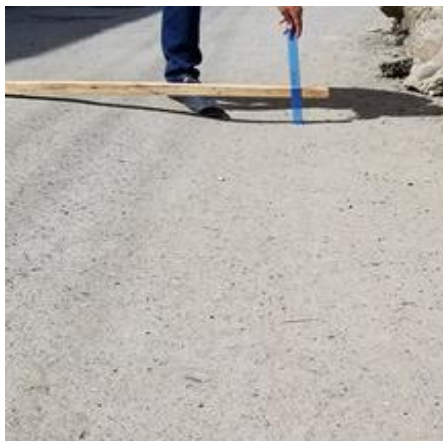
*Depresión*

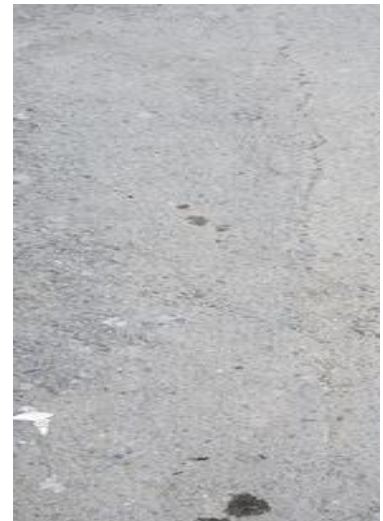
*Grietas Longitudinales*

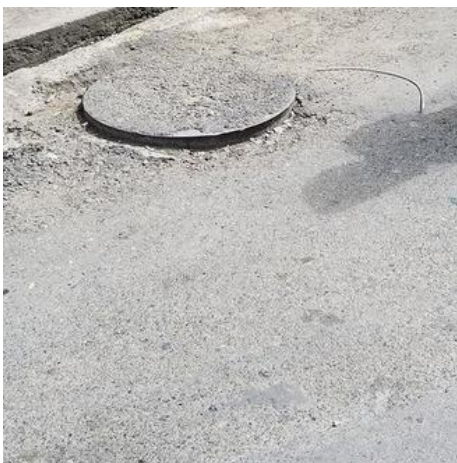
*Parqueo por servicios públicos*

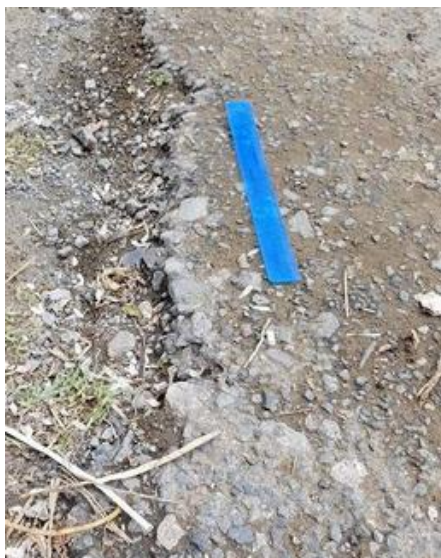
*Grieta de borde*

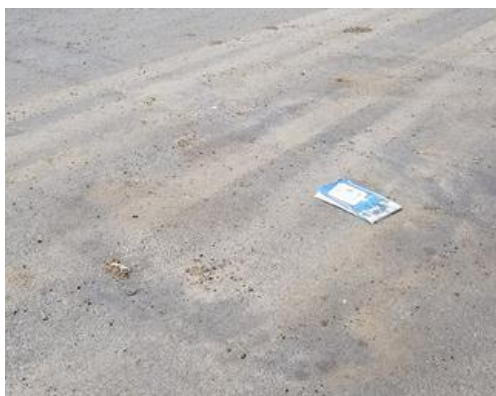
**CALLE F12**

*Parcheo*

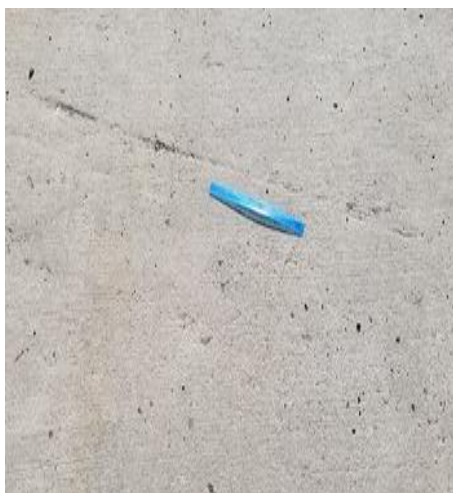
*Grieta Lineal*

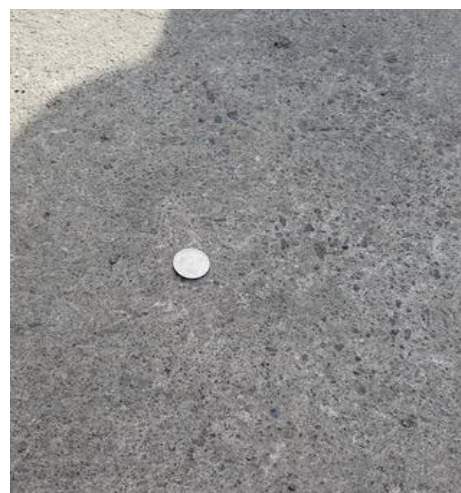
*Pulimiento de Agregados*

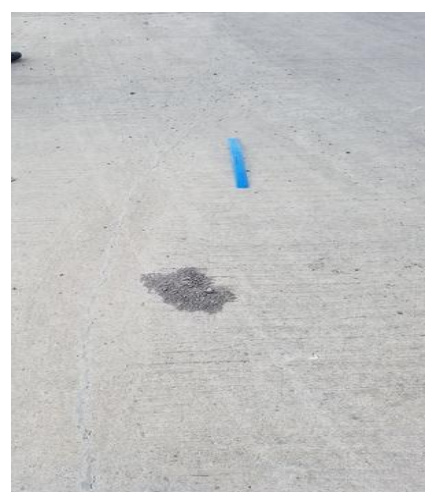
*Grieta de Retracción*

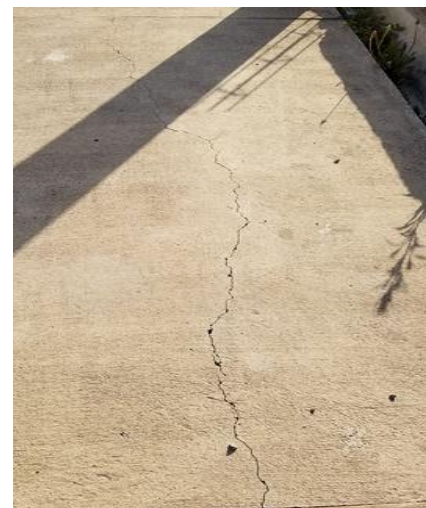
*Grieta de Retracción*

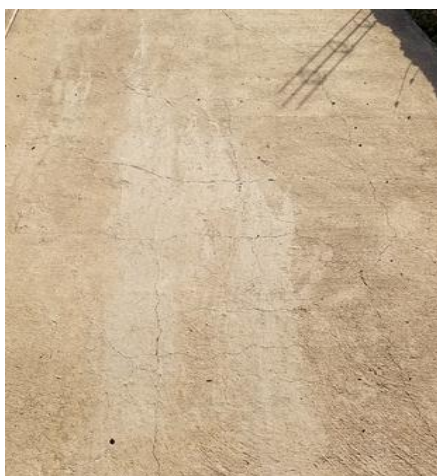
*Losa dividida*

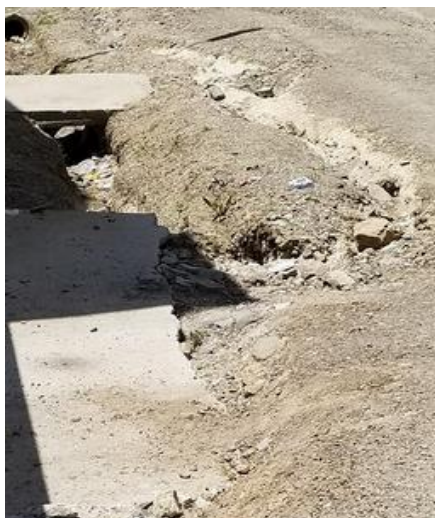
*Drenaje inadecuado en el borde de la carretera*
